CIVIL AVIATION SAFETY ALERT

**OWNERS AND MAINTAINERS OF ZENAIR
CH2000 SERIES AEROPLANES**

ZENAIR CH2000 NOSE LANDING GEAR WELD CRACKING

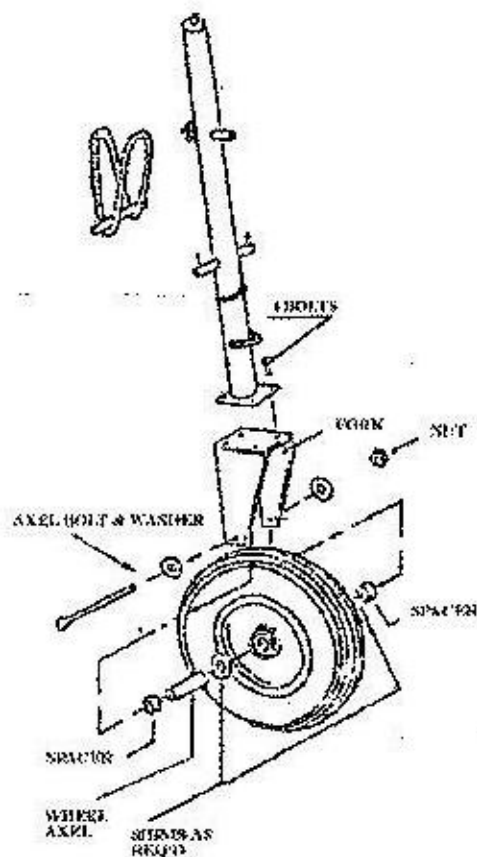
Photo 1: Nose Landing Gear Assembly

Inspection of the aeroplane showed that the plate welded onto the bottom of the nose gear leg (Photo 1) failed, causing the nose gear fork to separate from the nose gear leg.

L'inspection de l'aéronef a révélé que la plaque soudée à la base de la jambe du train avant (photo 1) avait cédé, entraînant la séparation de la fourche par rapport au reste de la jambe du train avant.

Photo 1 : Train avant

TCCA strongly recommends all affected owners and operators pay close attention to the NLG weld area both during scheduled maintenance activities and following every hard landing per Zenair Ltd. Service Manual instructions.

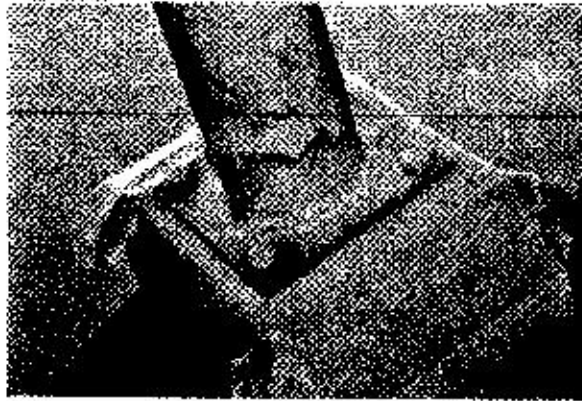
Additionally, the operator found cracks developing in the weld of another CH2000 aeroplane's NLG (Photo 2).

De plus, l'exploitant aérien a trouvé d'autres fissures en formation sur une soudure du train avant d'un autre CH2000 (photo 2).

Photo 2: Cracking on the NLG leg and plate weld

A review of Service Difficulty Reports did not find additional occurrences. An investigation by Zenair did not reveal a root cause. It is believed that the weld cracking is due to "excessive hard NLG landing, exceeding the design limits. The nose wheel fork may flex and bend the square steel plate welded to the structure resulting in possible metal fatigue and eventual cracking."

Photo 2 : Fissures sur la jambe du train avant et qui joint la plaque soudée

Aucune autre occurrence n'a été relevée à la suite d'un examen des rapports de difficultés en service. Une enquête menée par Zenair n'a pas permis de découvrir l'origine du problème. On croit que le fissurage de la soudure a été causé par un contact dur du train avant avec le sol à l'atterrissage qui aurait dépassé la tolérance de construction. La fourche du train avant peut tordre et plier la plaque carrée en acier soudée à la structure, ce qui peut entraîner une fatigue du métal suivie du fissurage de la pièce.

The Design approval holder, Zenair Ltd., has investigated the issue and has published a Service Bulletin in February 2011 that details preventative measures and initiates a visible and/or fluorescent liquid penetrant inspection of the nose land gear weld. These measures are also incorporated in the Zenair Ltd. Service Manual.
